VILLE DE HOUDAN

les rubans du *Patrimoine* 2016

UNE AFFAIRE DE NIVEAUX

Les coupes et des plans par niveau expliquent la récente évolution du donjon.

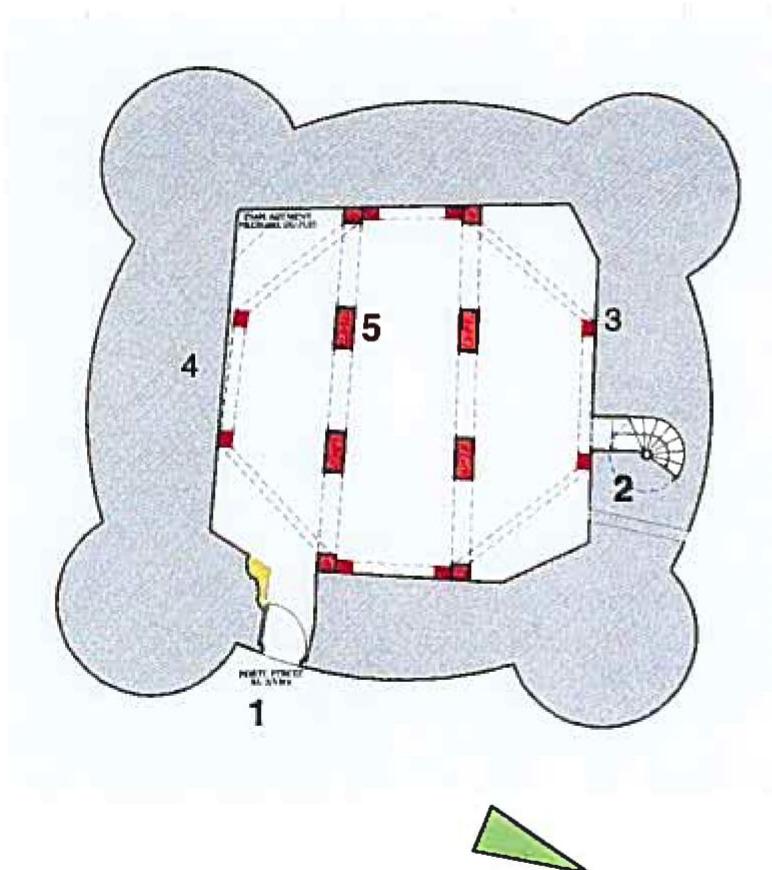
LE NIVEAU 0 AVANT TRAVAUX

Le donjon apparemment cylindrique, d'une quinzaine de mètres de diamètre hors-œuvre, est flanqué de 4 tourelles circulaires larges de 4m50 à 4m80 à peu près orientées aux points cardinaux. Le plan de l'intérieur est un octogone irrégulier d'environ 100 m². L'épaisseur des murs est variable, de 3m à 4m.40 au milieu des fronts curviliques, pouvant se réduire à 2m.20 au point de rencontre des tourelles. L'élévation totale est de 21 mètres à partir du niveau de la motte et de 25 mètres coté parking.

1. Porte vraisemblablement ouverte au XVI^e siècle lorsque le donjon fut utilisé comme prison.
2. Escalier à vis desservant les niveaux 0 - 1 et 2
3. Huit poteaux BA portent la cuve du château d'eau construit en 1952. Ils ne touchent pas les murs.
4. Canalisations d'alimentation et de distribution de ce château d'eau
5. Arcades en briques et moellons qui supportaient dès 1880 la structure du premier château d'eau, une cuve métallique en tôle d'acier soudées.

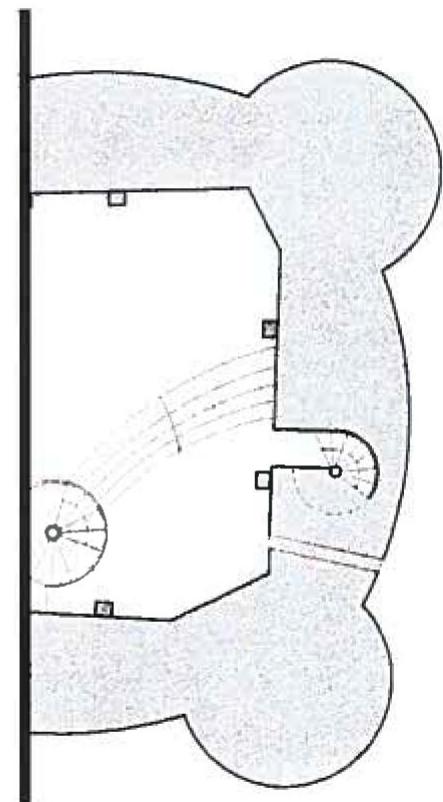
NIVEAU 0 APRÈS TRAVAUX.**LA SALLE BASSE**

6. Porte vitrée créant un sas d'entrée. Ce niveau est équipé d'un chauffage par le sol.
7. Nouvel escalier circulaire métallique qui rejoint directement le niveau 2 ; la Salle Amaury III. (photo p. 19)
8. Estrade bois. Elle rattrape les 0,90m. de décaissé du XVI^e siècle et permet d'atteindre le niveau de la première marche en pierre de l'escalier à vis d'origine. Utilisable pour les spectacles.

Cette salle d'une capacité de 50 personnes est destinée aux conférences, concerts, projections et bien d'autres spectacles. Elle peut également servir pour des expositions. Des cimaises équipent les murs.

Seule salle accessible aux PMR, elle est équipée d'un poste spécialisé. En mettant en mouvement avec un joystick placé sur un meuble adapté, une caméra dôme fixée sur un mât au sommet du donjon, tout le panorama du pays houdanais s'affiche sur un écran.

Avant le montage de l'échafaudage qui occupera tout le volume du grand vide central, un grand nettoyage du sol avait été entrepris incluant la démolition de tous les vestiges, briques et moellons, du support du premier château d'eau dont la cuve avait disparu depuis longtemps. Par la suite tous les enduits des murs furent repris avec soins dans le respect des couleurs et grains de l'époque de la construction.(photo p. 13)

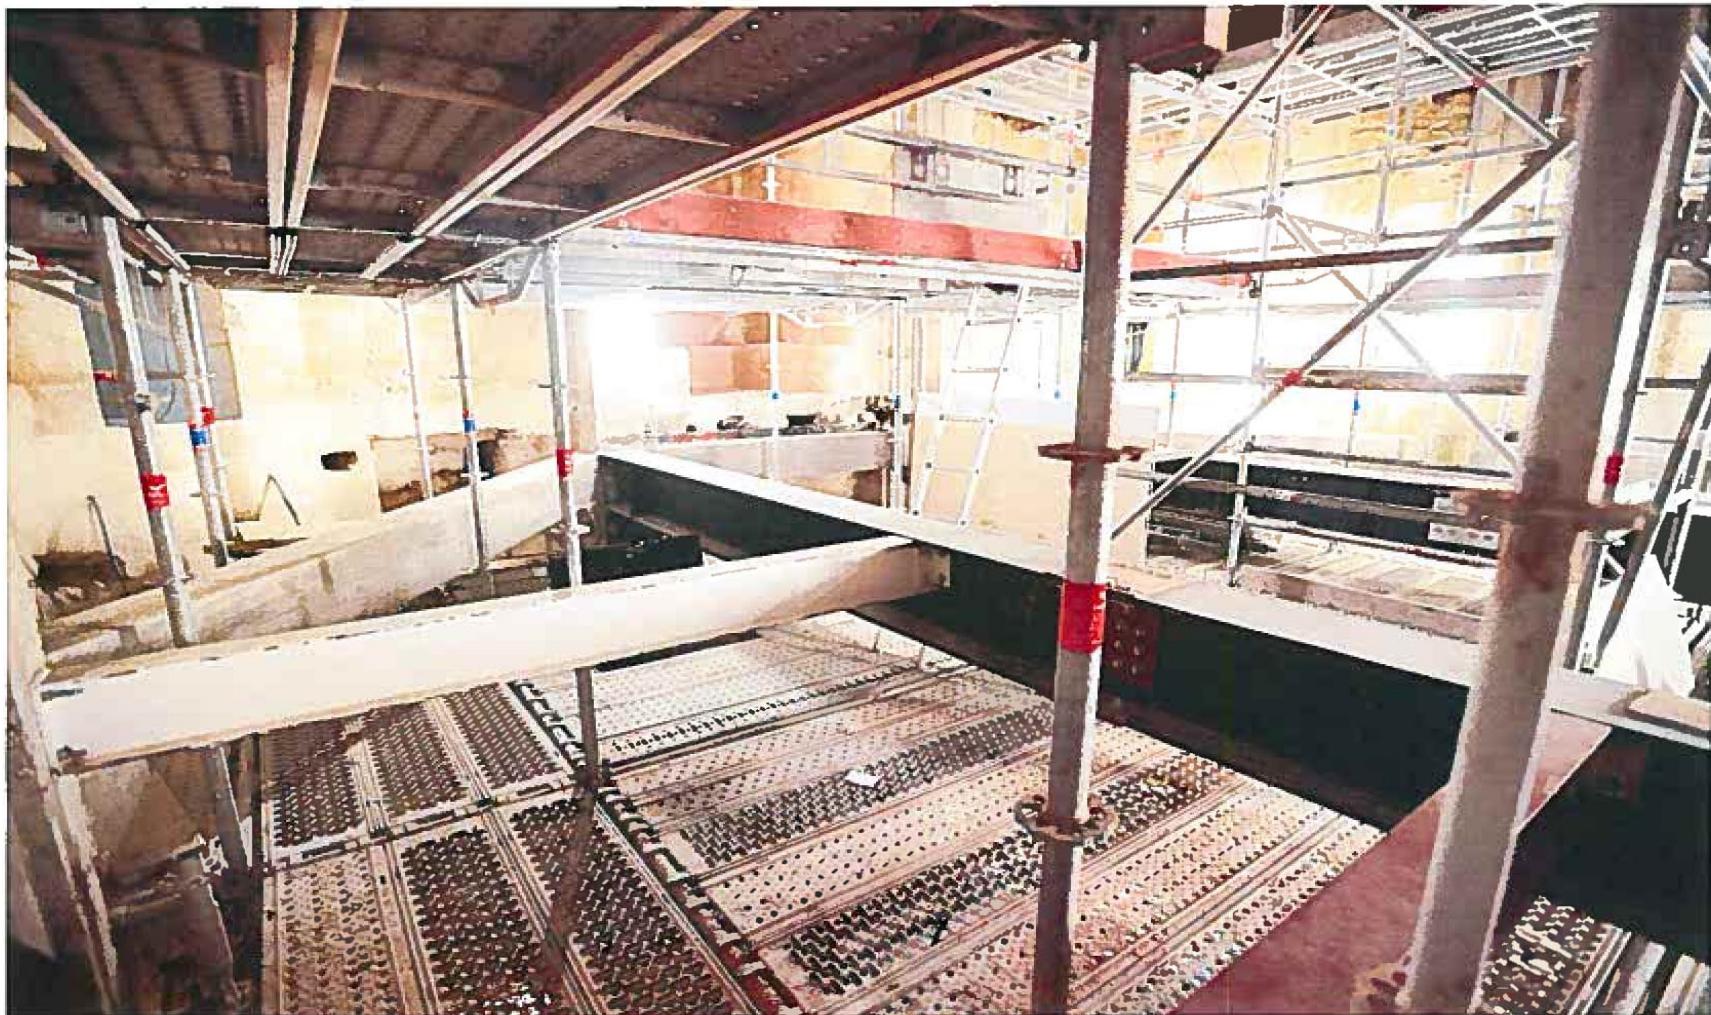
STRUCTURE DU NIVEAU 2 EN COURS

18. Nouveau plancher. Ouvrage à structure en acier composé de poutres accrochées aux poteaux BA porteurs de la cuve du château d'eau de 1952. Un prestigieux parquet en chêne termine ce magnifique ouvrage monumental.
19. Les trois baie géminées. Les fenêtres de celle de droite ont été condamnées lors d'une construction latérale aujourd'hui disparue.

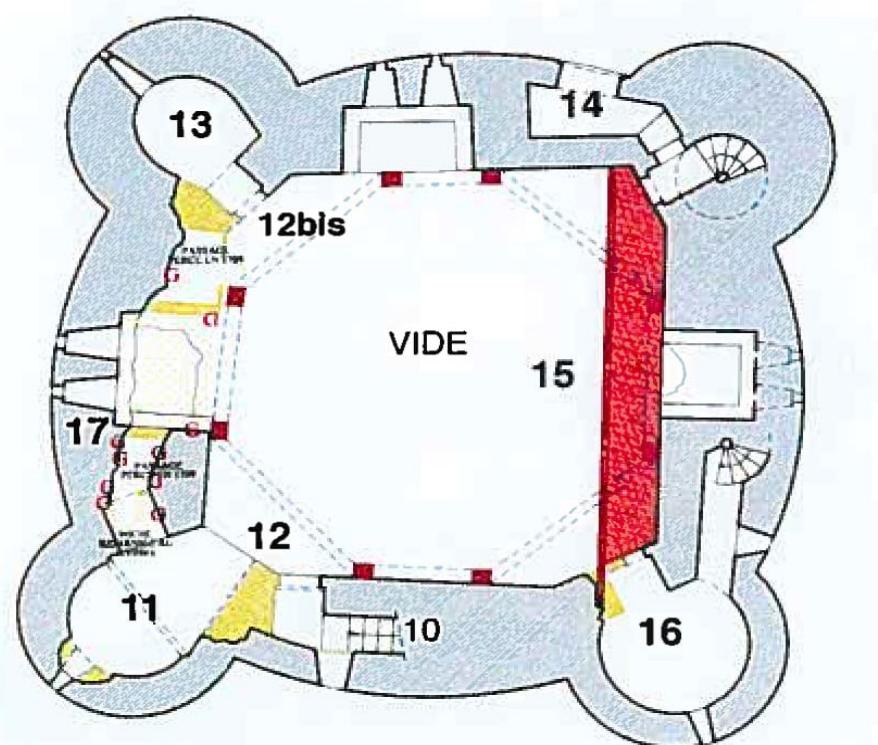
NIVEAU 2 AVANT-TRAVAUX

Au centre, un grand vide. Des anciens planchers, il ne reste que des traces d'empochements de solive. Pour assurer la liaison entre les 2 escaliers à vis, une passerelle en béton a été mise en œuvre probablement à la fin du XIX^e siècle (en rouge). Les tourelles cantonnantes sont évidées de salles voutées (ou, pour l'une d'elles d'escalier à vis), uniquement sur la portion de l'élévation correspondant à cet étage. La pierre de taille est présente à tous les encadrements des baies, mais souvent celles-ci sont gravement détruites. Différents enduits ou traces d'enduits datant d'époques différentes couvrent les murs. L'enduit à badigeon ocre assez fréquent pourrait correspondre à des remaniements du XVI^e siècle.

- 10. Escalier venant du niveau 1
- 11. Oratoire.
- 12 et 12 bis, parties en restitution (en jaune).
- 13 Salle Sud
- 14 Accès au XII^e siècle à des latrines, structure bois en encorbellement.
- 15. passerelle entre les escaliers à vis
- 16. Salle Nord-Est
- 17. Passage, époque non déterminée, creusé dans mur.
Au centre du donjon, un grand vide.

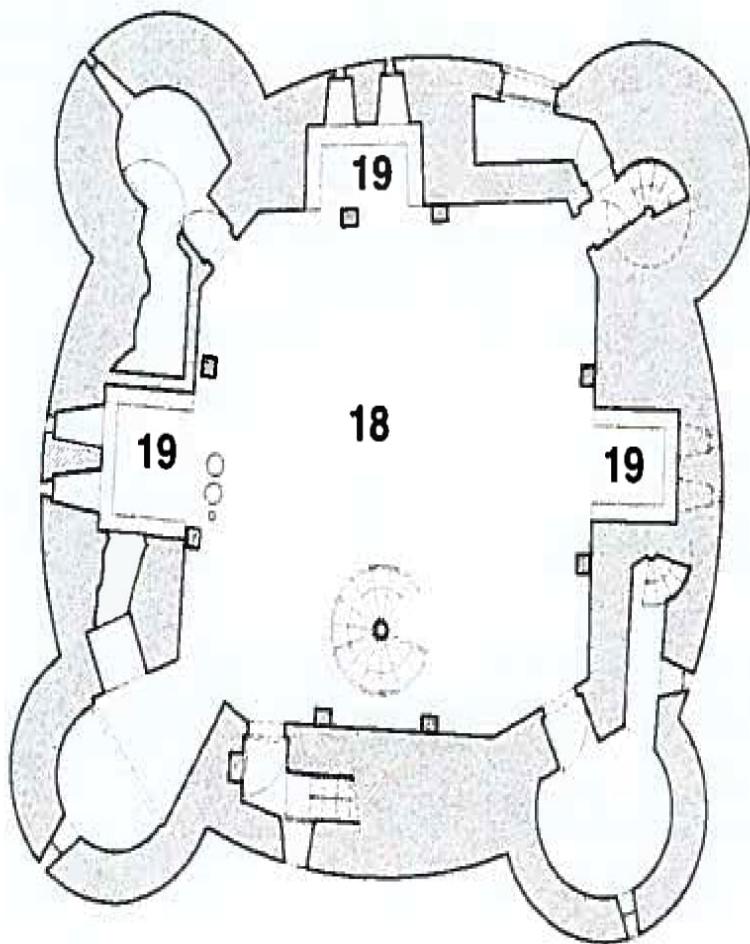
NIVEAU 2, APRÈS - TRAVAUX

Cette salle témoigne d'une recherche affirmée de monumentalité par l'ampleur donnée aux fenêtres géminées à niches qui occupent ses trois faces visibles depuis le débouché des escaliers. Elles sont équipées d'un bahut de maçonnerie formant coussièges, continu sur les trois cotés de la niche. Ces jours géminés prennent l'aspect de profondes embrasures voûtées en berceau brisé, mais légèrement ébrasées. Ces particularités participent de l'ordonnance monumentale de la salle. Un nouveau plancher donne un accès de niveau au trois tourelles dont à l'Est l'oratoire éclairé par une discrète meurtrière.

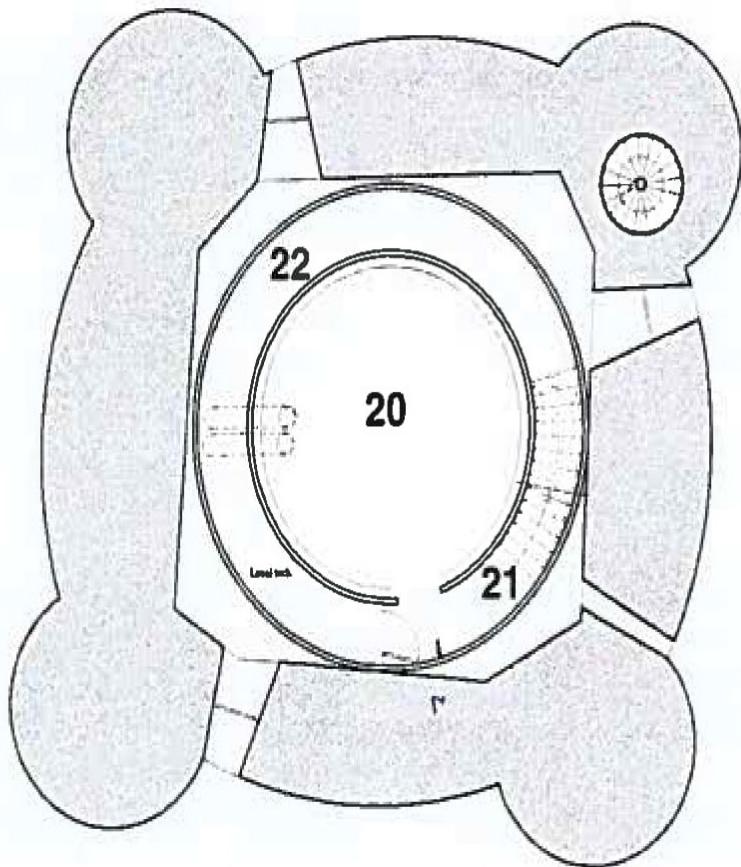
NIVEAU 3, AVANT et APRÈS TRAVAUX

La structure à double parois concentriques de la cuve du château construit en 1952 a permis en y perçant une baie au niveau 4, palier d'arrivée de l'escalier à vis, puis une autre au niveau 3 fond de cuve, d'utiliser son volume très particulier comme salle de projection. L'espace disponible entre les 2 parois permet de loger une volée d'escalier descendante. Un faux plancher horizontal posé en fond de cuve devient la salle de projection, facilement accessible aux visiteurs. Une partie de l'espace entre les parois est aussi utilisé comme local technique. L'intérieur et le plafond de la salle ont fait l'objet d'un traitement acoustique. Les projections sur grand écran sont lancées depuis le poste de contrôle au niveau 2. Outre cette commande, ce poste gère l'ensemble du donjon contrôlé par plusieurs caméras.

20. La salle de projection. Les contraintes de l'ERP conduisent à limiter le nombre de spectateur par séance.
21. Escalier d'accès depuis le palier du niveau 4.
22. Local technique.

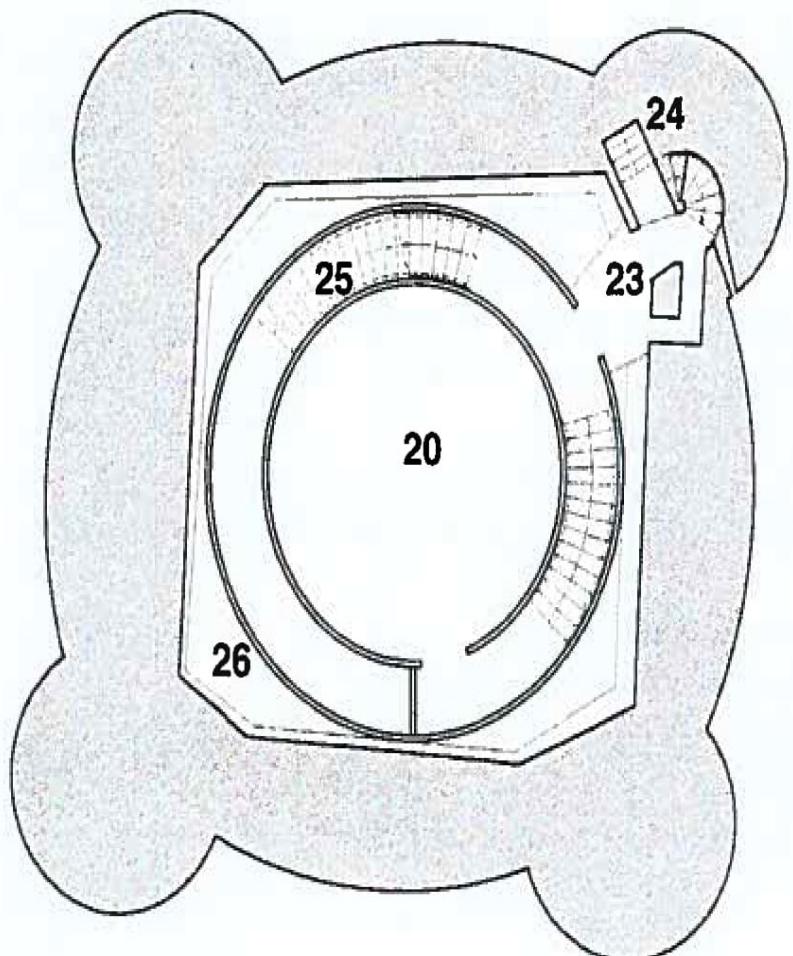
NIVEAU 4

Aboutissement de l'escalier à vis montant directement depuis la Salle Amaury III (niveau 2), ce palier a été conçu pour atteindre la cuve du château d'eau et ainsi permettre en descendant à gauche de rejoindre la salle de projection et en montant à droite d'atteindre la terrasse panoramique. Ces deux escaliers sont logés dans l'espace disponible entre les voiles concentriques de la cuve. Avant ces travaux l'arase supérieure des murs du donjon était accessible par une petite volée droite directement à l'arrivée de l'escalier à vis. Cette sortie est maintenant utilisée comme trappe de désenfumage. Les espaces vides entre le voile extérieur de la cuve et les parois intérieures des gros murs du donjon, jadis laissés libres et sources d'eau de pluie, ont été clos par des verrières qui apportent la lumière naturelle au niveau 2.

- 20 Salle de projection.
- 23. Palier d'arrivée de l'escalier à vis.
- 24. Trappe de désenfumage.
- 25. Escalier montant vers la terrasse panoramique.
- 26. Espace couvert par une verrière. Des gravures de l'époque d'Henry IV montrent une tour couverte par un lanternon central. Les retraites d'épaisseur en partie supérieure des murs suggèrent aussi d'autres solutions possibles.

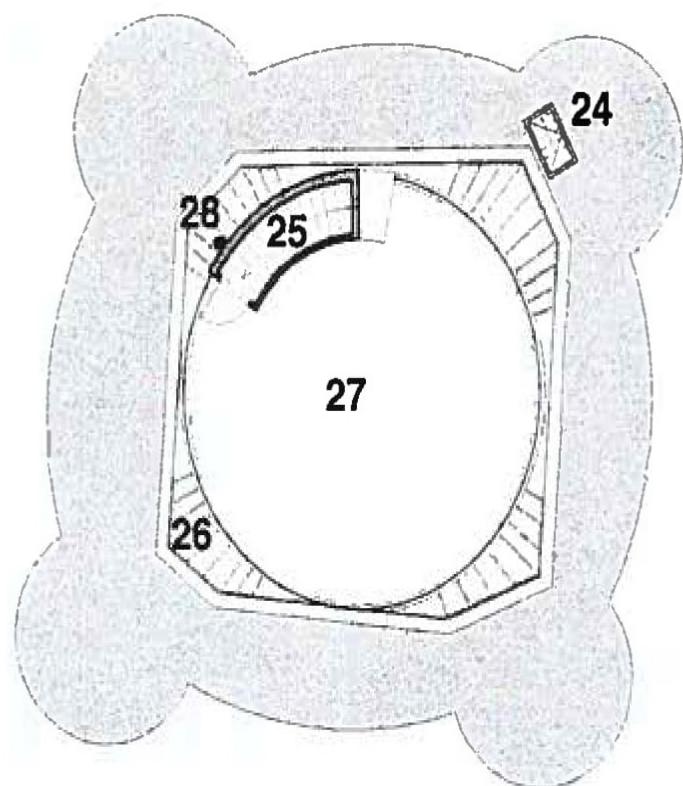
NIVEAU 5

Légèrement au-dessus de la couverture de la cuve, elle en épouse le diamètre extérieur. Cernée d'un muret et d'une balustrade, elle offre aux visiteurs une magnifique vue à 360° sur le pays houdanais. La hauteur de la tour permet de voir très loin ; «jusqu'à la cathédrale de Chartres» diront certains présomptueux ! Les arases des pierres ont été partiellement consolidées en attente d'un sérieux ravalement extérieur. Quatre tables d'orientation, correspondant aux points cardinaux, indiquent toutes les communes appartenant à la Communauté de Communes et quelques autres points.

- 24. Trappe de désenfumage.
- 25. Nouvel escalier d'accès terrasse.
- 26. Verrières d'angle.
- 27. La terrasse.
- 28. Mât support de drapeau et caméra dôme.

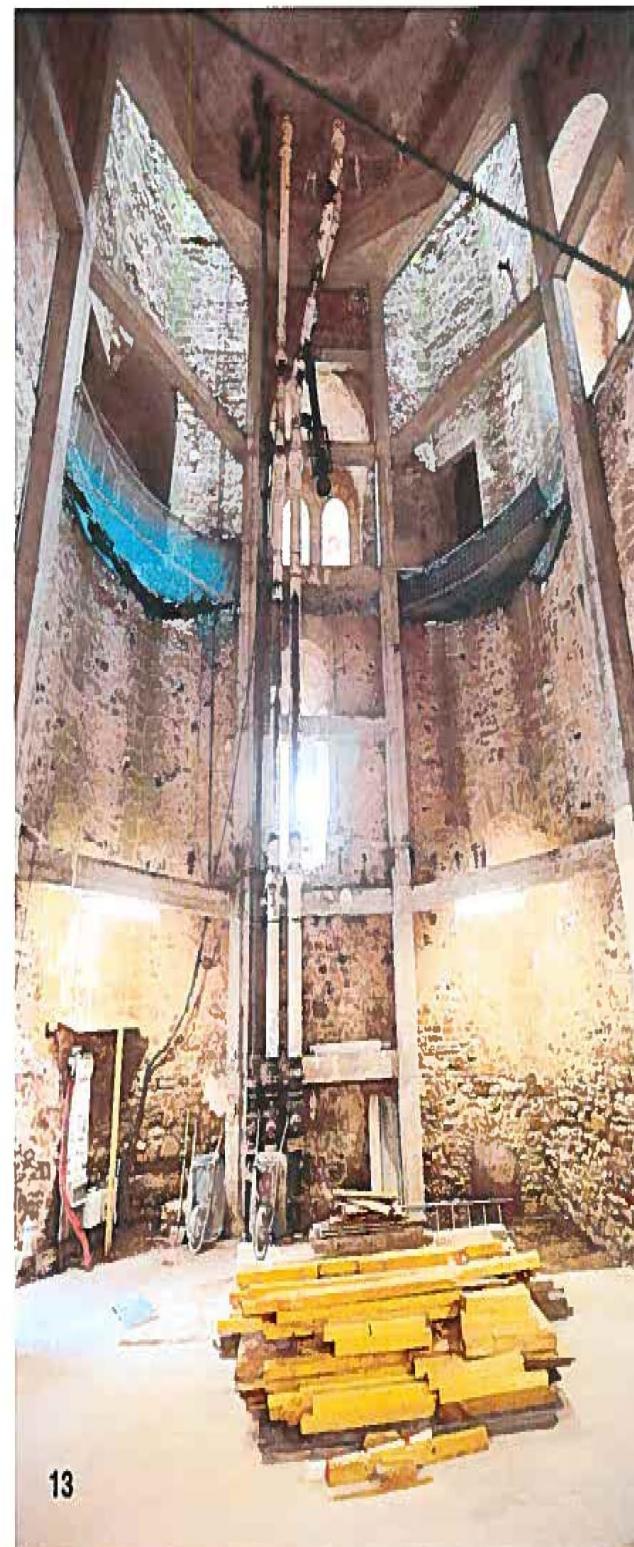
Sur la photo, le grand vide du début après dégagement de tout ce qui encombrait le niveau 0, dont pour la plus grande part les supports en briques du premier château d'eau. Les structures porteuses de la cuve du second et sa sous face 16 mètres plus haut sont bien visibles. Les canalisations d'alimentation et de distribution sont conservées pour rappeler l'une des fonctions historiques de cet ouvrage. Peintes en noir elles affirment la verticalité de la partie centrale.

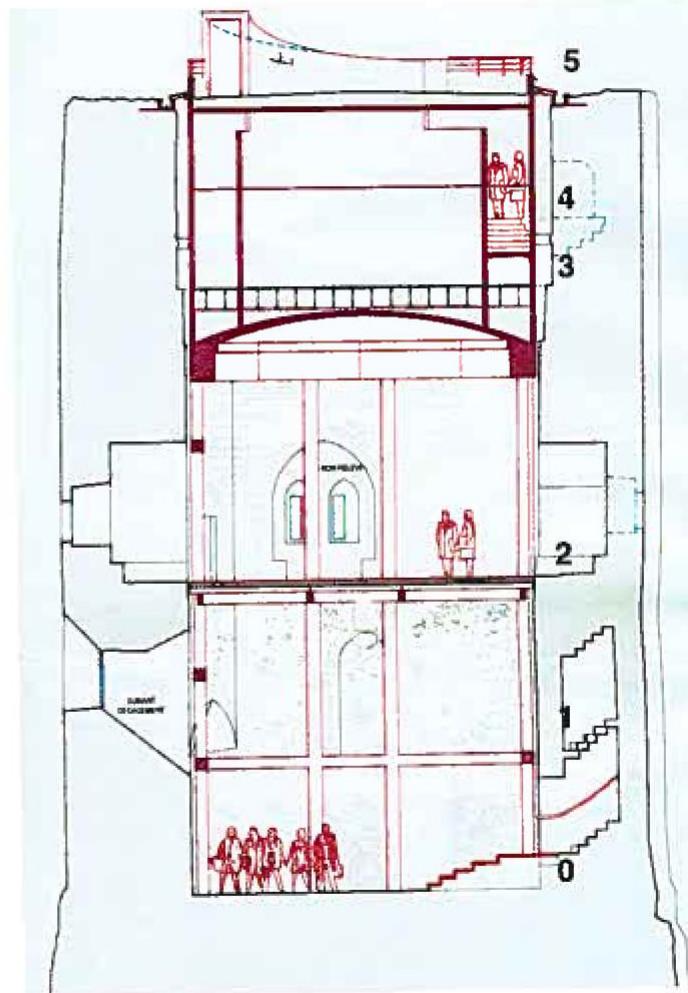
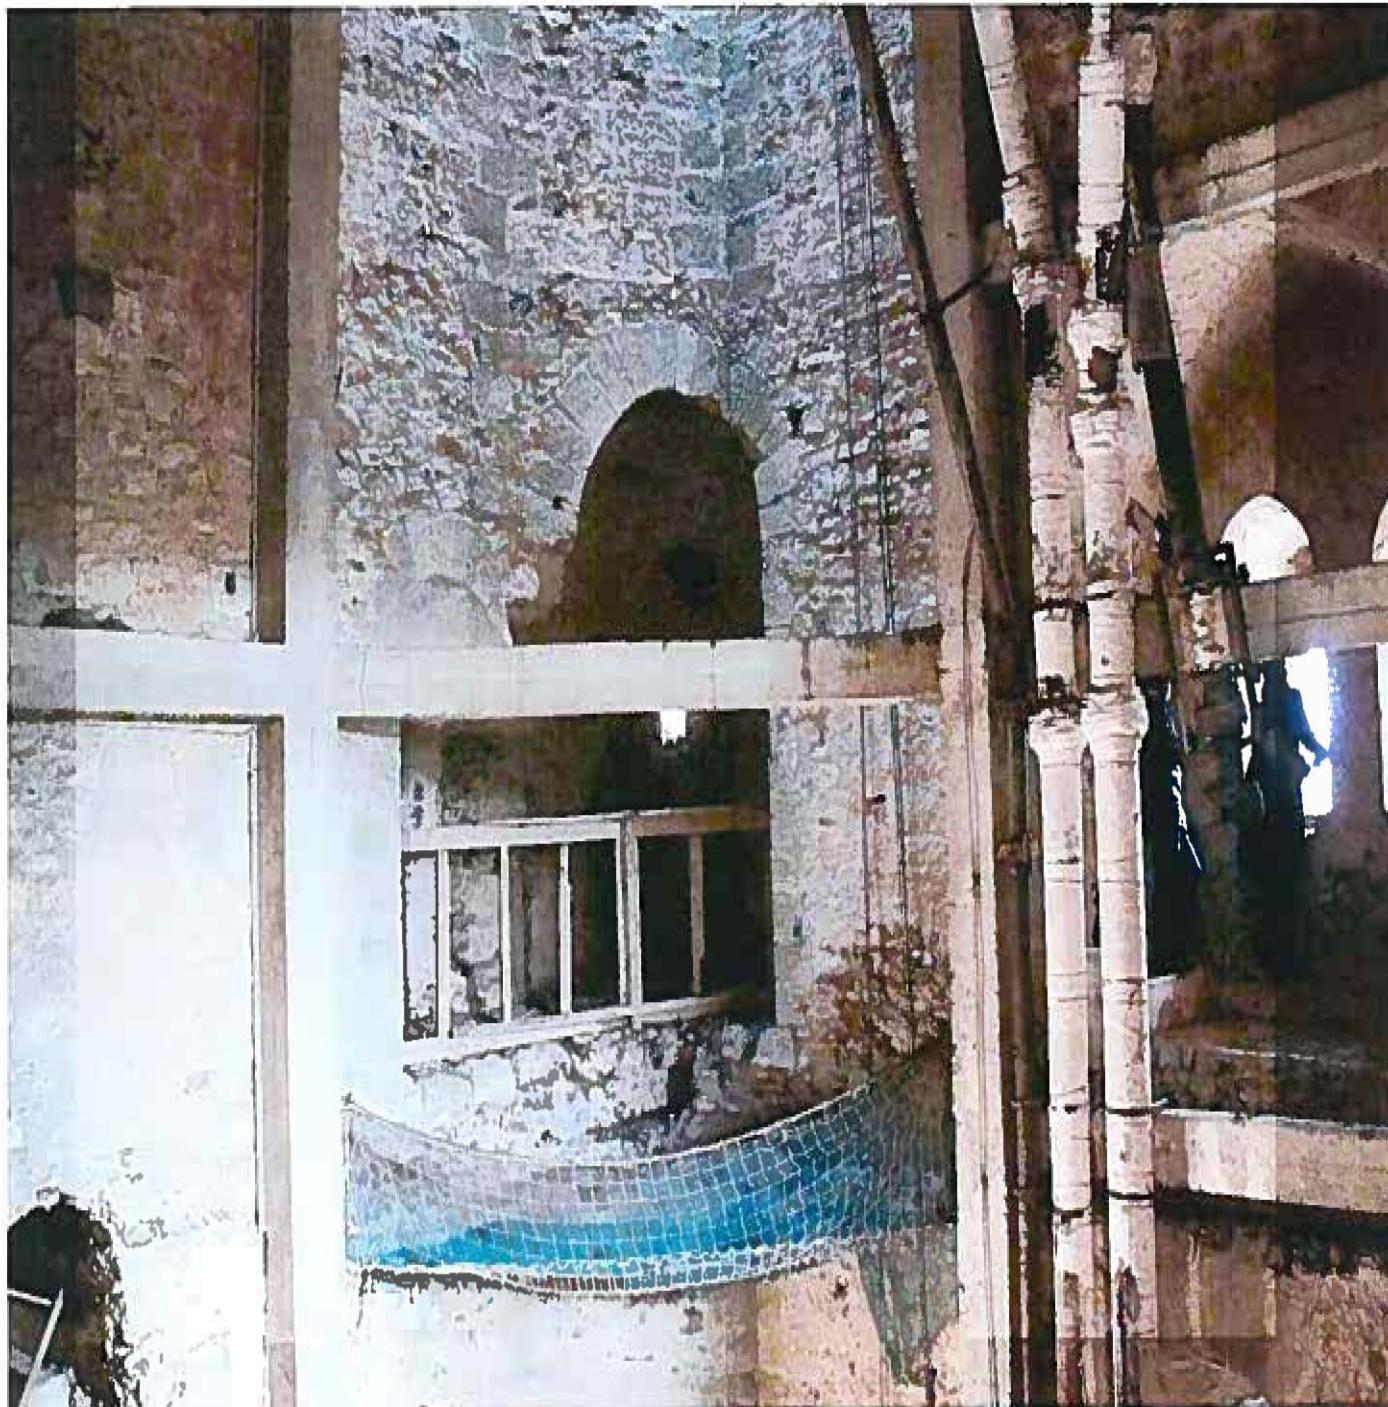
A gauche, avant travaux : un grand vide de 16 m. (photo p. 13) entre le dessous de la cuve béton et le sol du niveau 0. Là, des arcades en briques, supports de la cuve acier du premier château d'eau (1884), occupent le centre et la périphérie de la surface disponible. Huit poteaux BA fondés au sol, ne touchant pas les murs, supportent la cuve du *nouveau* château d'eau construit en 1952.

A droite, après travaux : au dessus de la couverture de la cuve une terrasse accessible offre une vue panoramique. La cuve est percée pour y avoir accès. A mi-hauteur du grand vide un nouveau plancher est accroché sur les poteaux du château d'eau soulagé du poids de son eau. Au niveau bas une nouvelle estrade permet d'atteindre la première marche de l'escalier à vis dans l'épaisseur des murs. Un nouvel escalier donne un accès au niveau 2. (photo p. 19)

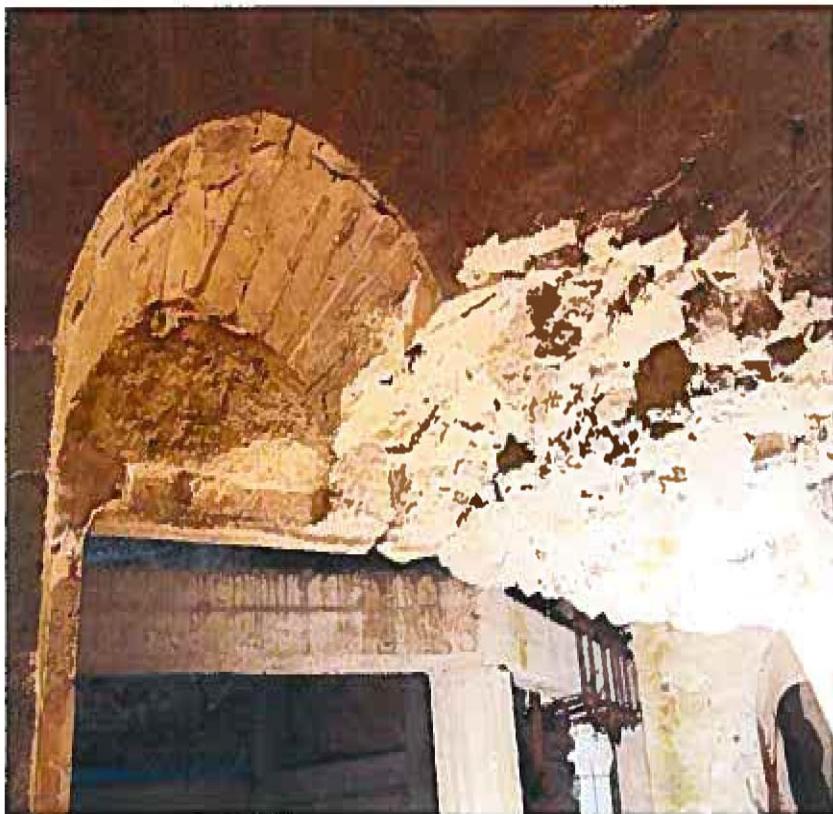
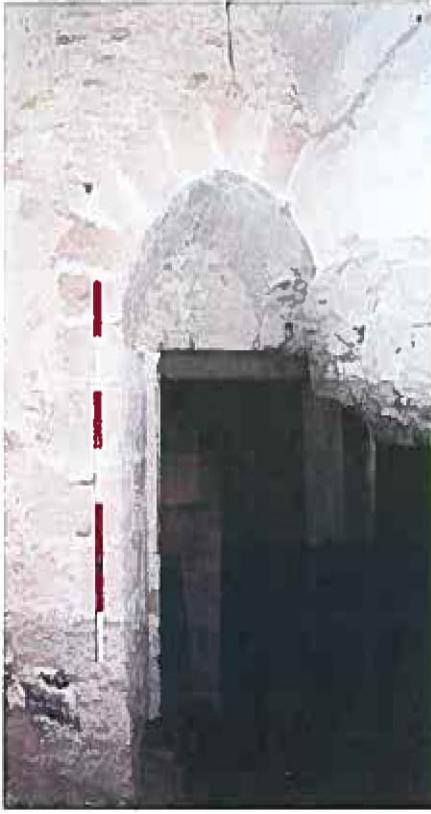
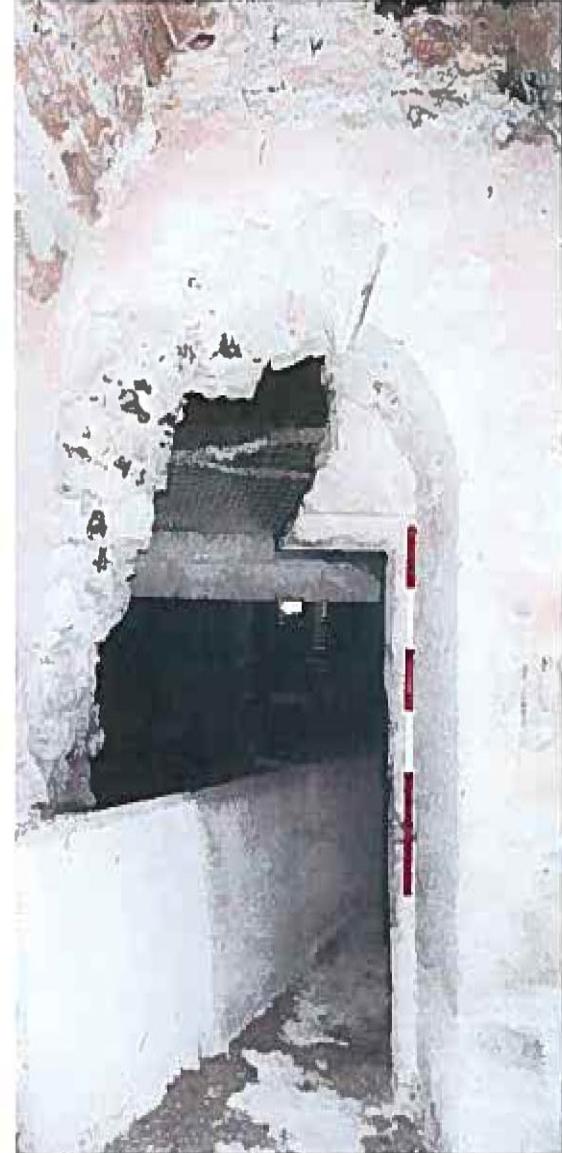
Au niveau 2, les pieds-droits des baies A/B visibles partiellement derrière la balustrade de chantier (voir position n°12, sur plan page 8) démolis depuis des années seront reconstruits. Ces baies mettent en communication l'oratoire et le palier d'arrivée de l'escalier venant du niveau 1 avec la salle du niveau 2, future Salle Amaury III, dont le nouveau plancher est encore loin d'être mis en place. A l'extrême gauche de la balustrade de chantier, on devine la porte d'arrivée de l'escalier droit venant du niveau 1. La zone sombre correspond à l'oratoire très légèrement éclairé par une discrète meurtrières. Il sera totalement enduit à nouveau.

A ce niveau, les accès aux autres tourelles sont aussi en très mauvais état. Exemple, la baie C de la tourelle Sud-Ouest (12 bis sur le plan de la page 8). Depuis l'intérieur vers le centre, les 2 photos de gauche indiquent bien cette situation dégradée, qui sera reconstruite par l'entreprise C.C.R. sur la base de son dessin de calpin.

Idem encore si l'on se penche sur la baie de la tourelle Nord-Est (16 sur le plan de la page 8) dont la photo de droite permet aussi de visualiser la passerelle en béton, construite pense-t-on fin du 19^e siècle, pour mettre en liaison, en l'absence de plancher au niveau 2, les deux escaliers à vis. Les travaux entrepris, toujours par C.C.R. donneront d'excellents résultats. Après pose et jointolement faits avec minutie puis les enduits dont les teintes ont été choisies avec grand soin, le résultat final donnera entière satisfaction au Maître de l'Ouvrage.

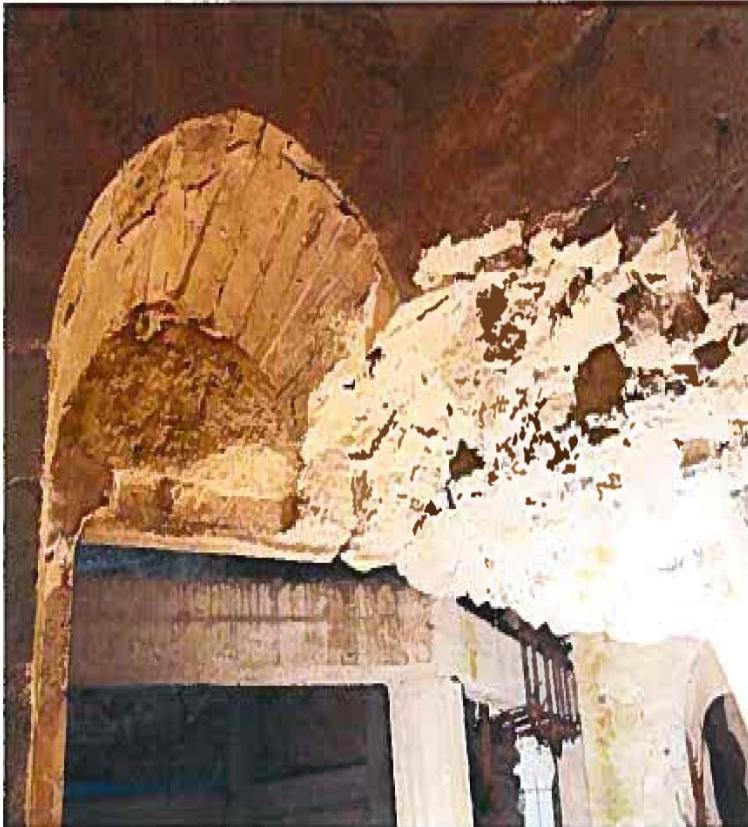
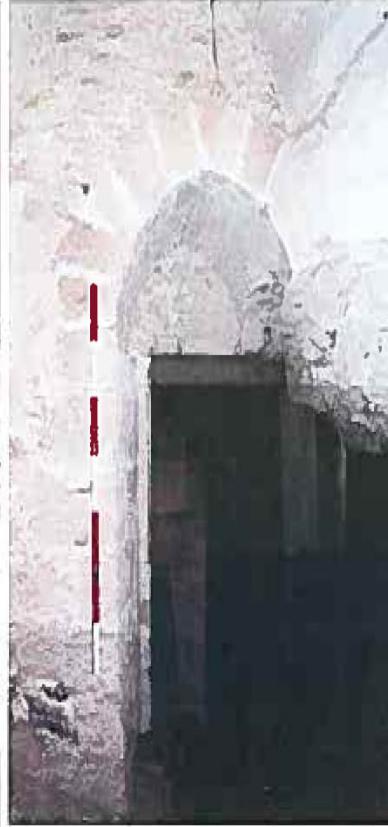
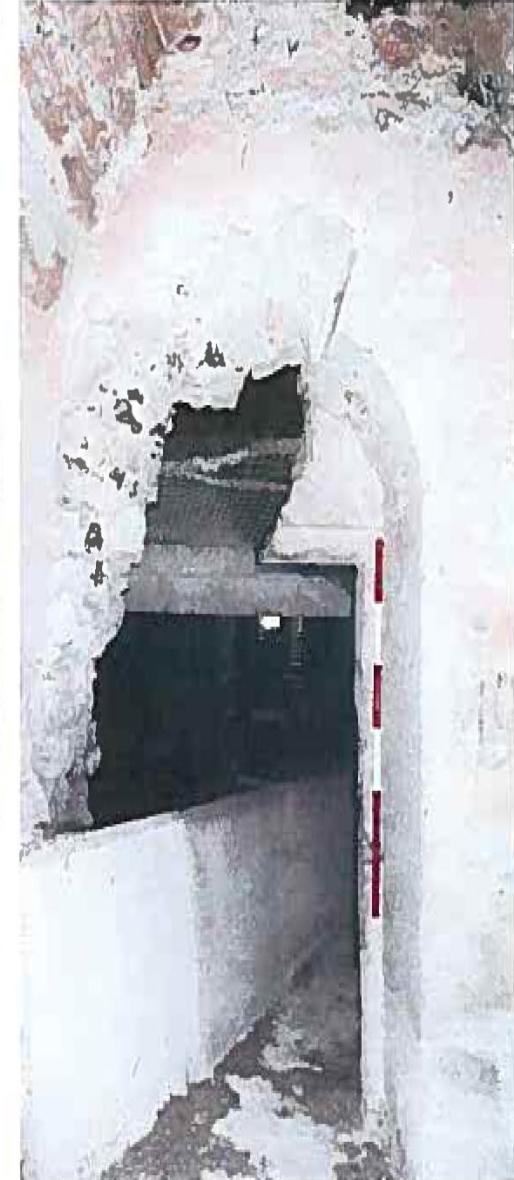
A ce niveau, les accès aux autres tourelles sont aussi en très mauvais état. Exemple, la baie C de la tourelle Sud-Ouest (12 bis sur le plan de la page 8). Depuis l'intérieur vers le centre, les 2 photos de gauche indiquent bien cette situation dégradée, qui sera reconstruite par l'entreprise C.C.R. sur la base de son dessin de calpin.

Idem encore si l'on se penche sur la baie de la tourelle Nord-Est (16 sur le plan de la page 8) dont la photo de droite permet aussi de visualiser la passerelle en béton, construite pense-t-on fin du 19^e siècle, pour mettre en liaison, en l'absence de plancher au niveau 2, les deux escaliers à vis. Les travaux entrepris, toujours par C.C.R. donneront d'excellents résultats. Après pose et jointolement faits avec minutie puis les enduits dont les teintes ont été choisies avec grand soin, le résultat final donnera entière satisfaction au Maître de l'Ouvrage.

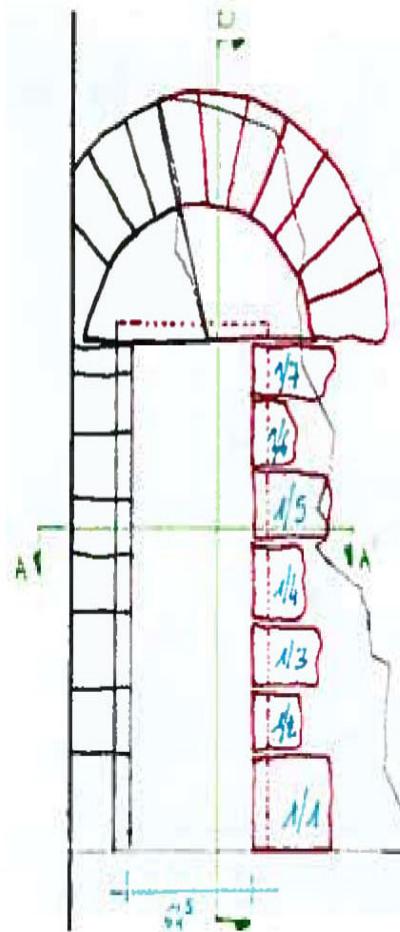
a) calpin baie E

A gauche, les études préliminaires pour reconstruire la baie de la tourelle Nord-Est, la photo si rapportant montre bien l'état du cintre avant travaux et, sur le calpin de l'entreprise les pierres nécessaires à la reconstruction. Quant aux croquis de droite, il s'agit du calpin de la baie de la tourelle Sud-Ouest décrite page précédente. Ce genre de démonstration pourrait être appliquée à bien d'autres sujets.

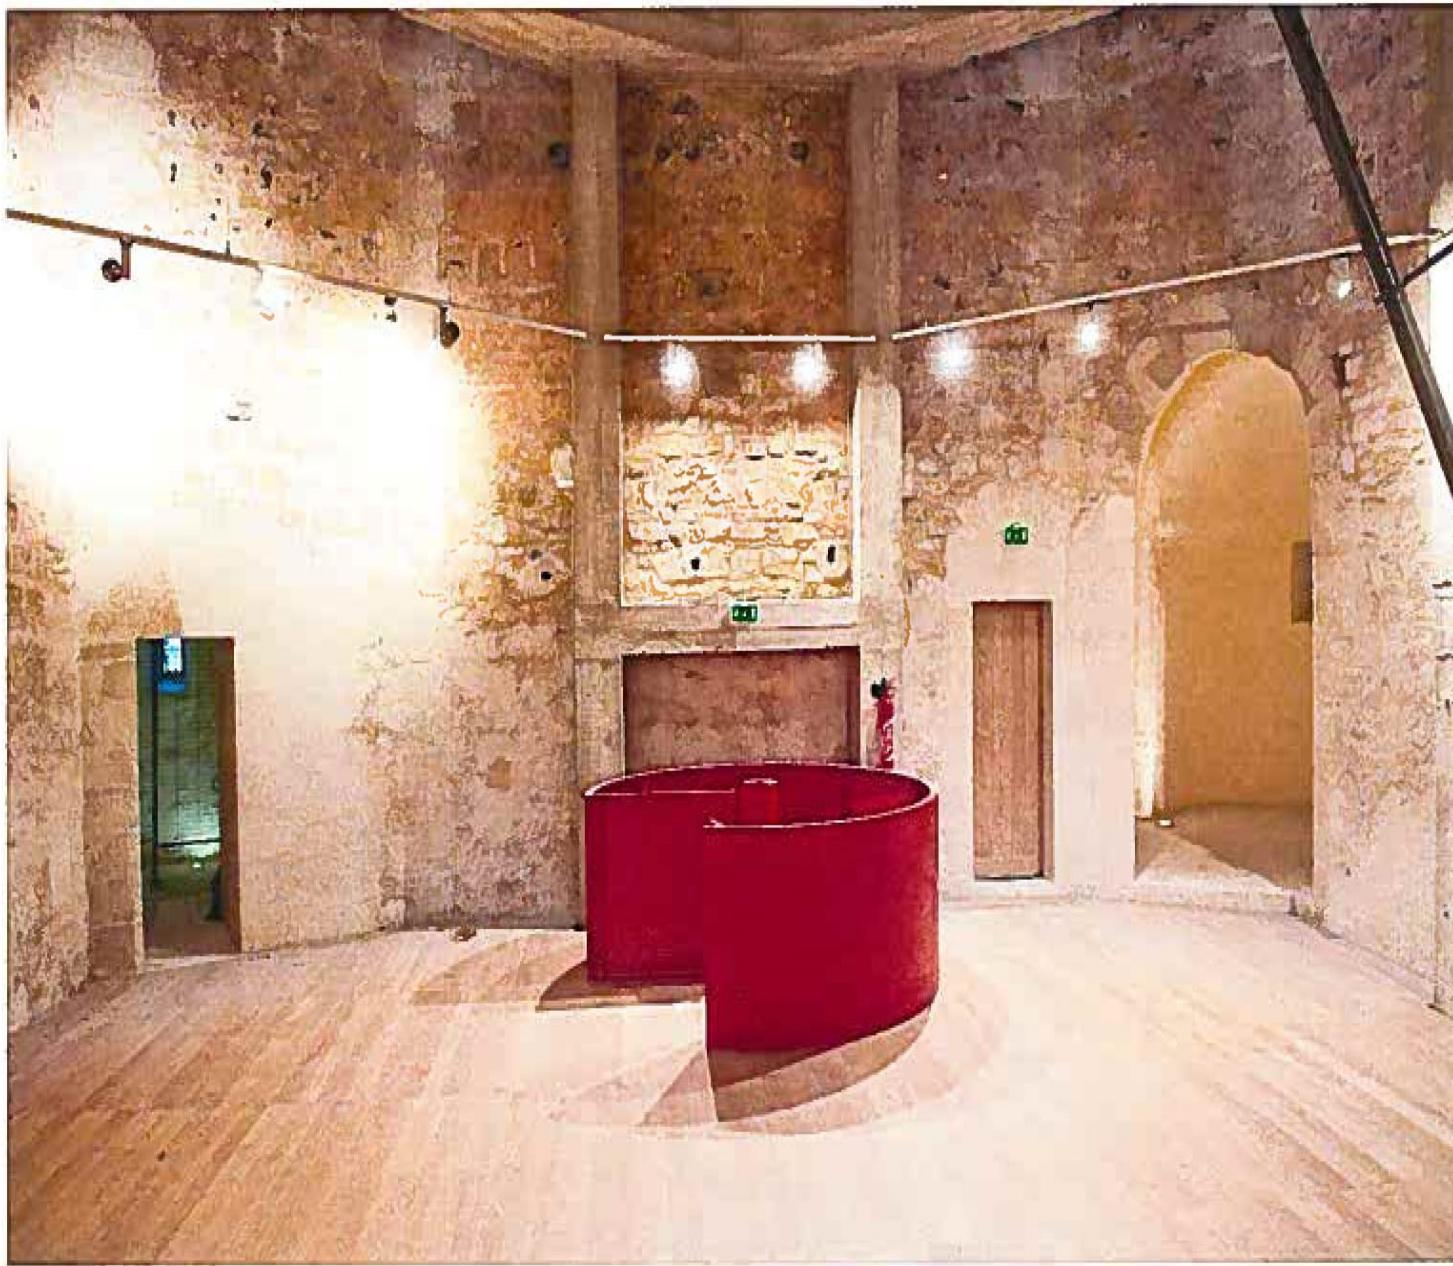
La Salle Amaury III (niveau 2) terminée. De gauche à droite, la baie E, entrée de la tourelle N-E, le nouvel escalier circulaire puis les baies A et B entièrement reprises. Devant, le nouveau plancher en chêne sur ossature métallique. Au centre, poteaux de la cuve.

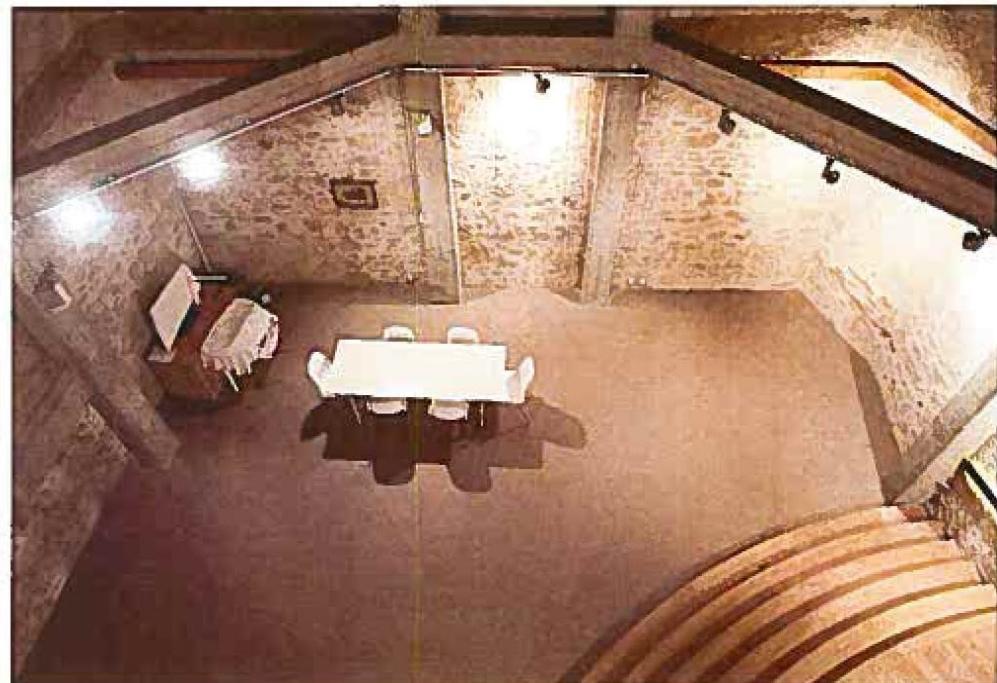
La salle Basse (niveau 0) peut accueillir 50 personnes pour des spectacles variés depuis les conférences aux concerts en passant par des expositions et bien d'autres activités. Les PMR y ont accès par le biais d'un élévateur électrique extérieur. A leur intention, un équipement (couvert de draps sur la photo) permet sur un écran la vision panoramique du pays Houdanais par l'intermédiaire d'une caméra dôme située au sommet. L'escalier rouge, sculpture verticale, assure une liaison directe entre les deux principaux niveaux et met en conformité avec les règles de l'ERP. Il côtoie l'estrade dont les 6 marches permettent de rejoindre l'escalier à vis à son niveau d'origine (7 sur plan page 5). Cet espace fut creusé à la Révolution pour être de niveau avec l'extérieur et permettre un nouvel accès (cadre noir devant paillasson) remplaçant celui du Moyen-Age. Egalement visible, la structure porteuse du nouveau plancher de la Salle Amaury III , poutres acier noir, poteaux et poutres béton.

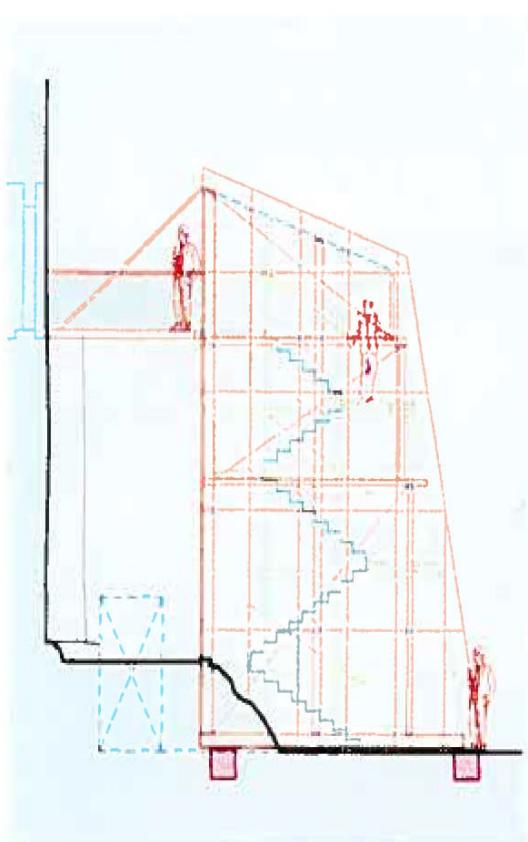
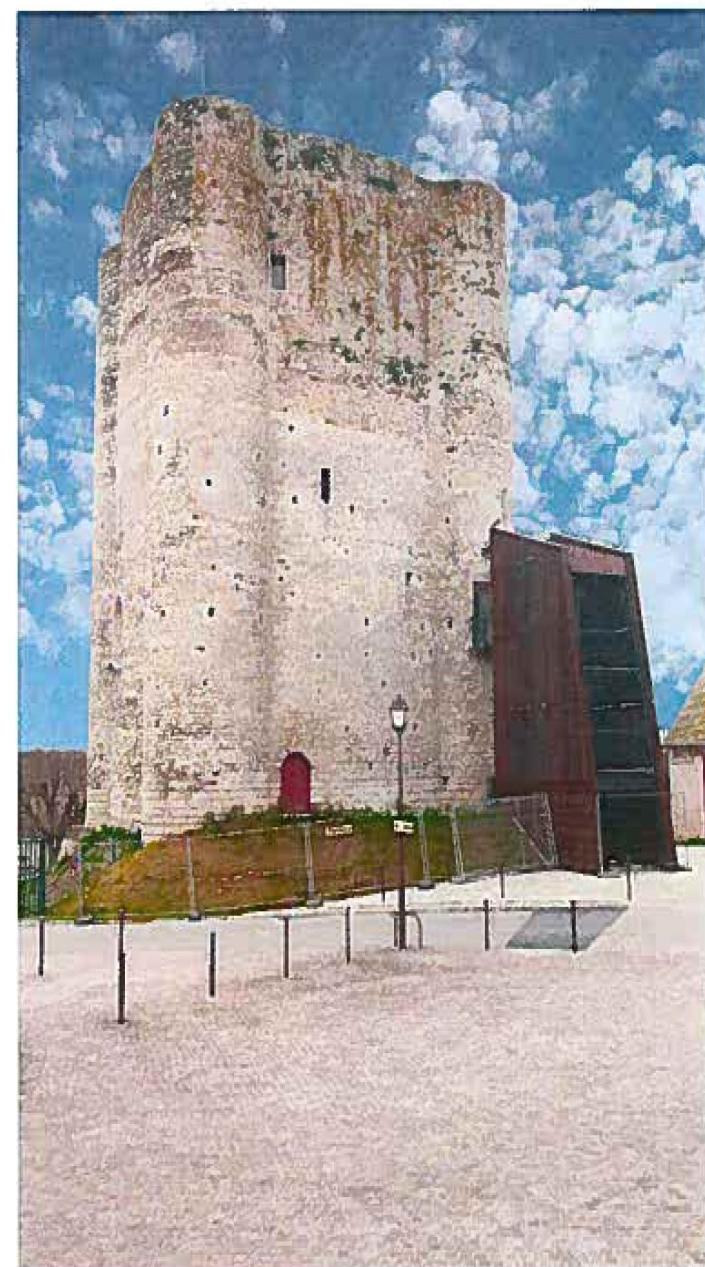
LE NOUVEAU BEFFROI

Parfaitement réalisé par LES CHARPENTIERS DE PARIS, le beffroi est la seule nouvelle construction extérieure de la campagne 2012 - 2015 de réhabilitation intérieure du donjon. Constitué d'une structure métallique habillée sur ses faces latérales par des tôles en Corten, à sa base large de 3 mètres x 15, il s'élève à 10 mètres en son point le plus haut. Il comprend 5 paliers et 36 marches qui

permettent d'atteindre 6,50 mètres plus haut le niveau de la porte du Moyen-Age et la passerelle qui connecte les deux ouvrages. Il est fondé sur un épais radier en BA enjambant un sarcophage mérovingien enterré peu profond imposé pour sa protection archéologique. Si son profil rappelle les gravures de nos livres d'histoire, son dessin et son aspect a totalement l'emprunte du XXI^e siècle, la force de l'acier s'opposant à la puissance de la pierre du donjon. Il démarre au niveau de la rue donc plus bas que la motte de terre sur laquelle est posé le donjon. Son habillage en Corten qui n'a pas encore atteint sa patine finale choqua les houdanais.
