VILLE DE HOUDAN

les rubans du *Patrimoine* 2016

UNE AFFAIRE DE NIVEAUX

Les coupes et des plans par niveau expliquent la récente évolution du donjon.

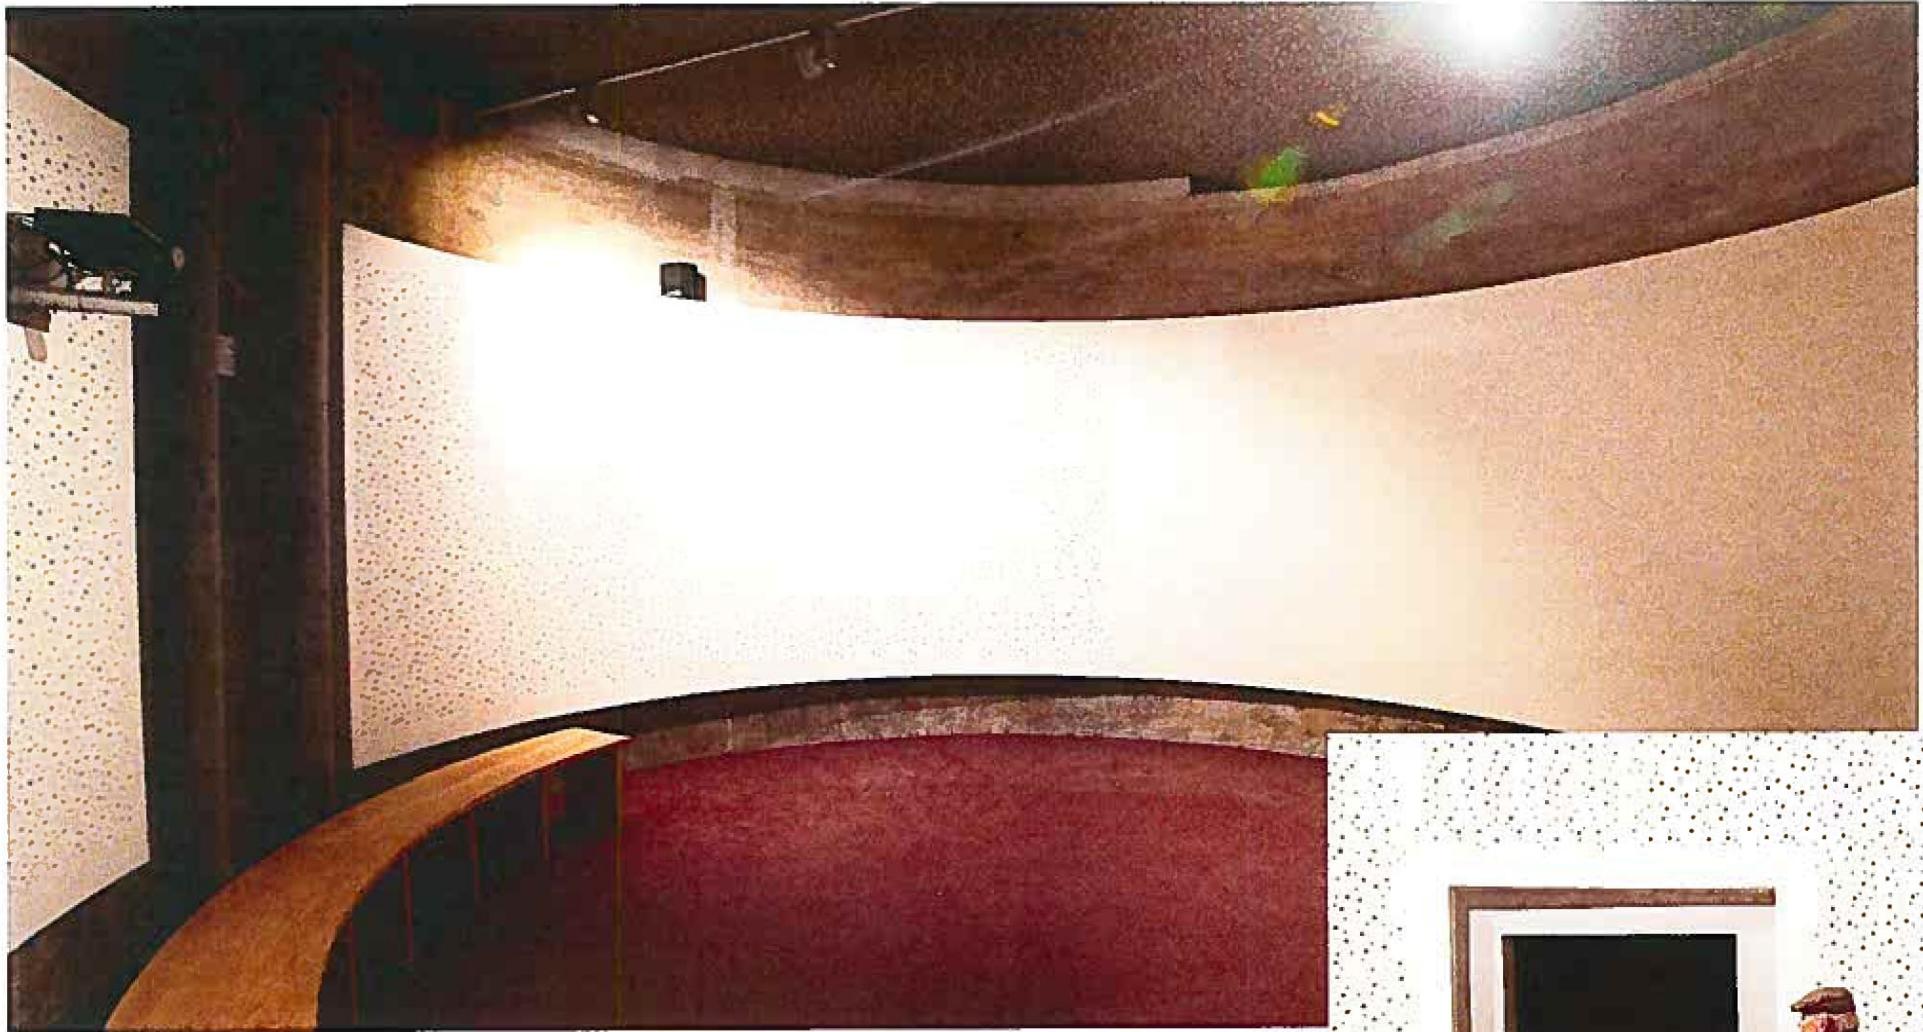
La Salle de Projection au niveau 3. Obtenue par l'aménagement de la cuve du château d'eau construit en 1952, elle représente une intervention délicate et réussie. L'échelle de cette réalisation très particulière est donnée par le personnage situé à coté de son accès percé dans le voile circulaire central. Au fond, le voile circulaire extérieur. (plan page 10)
